# IDC机房空调末端智能群控可视化

## (柔性综合控制节能)

杭州尚灵信息科技有限公司

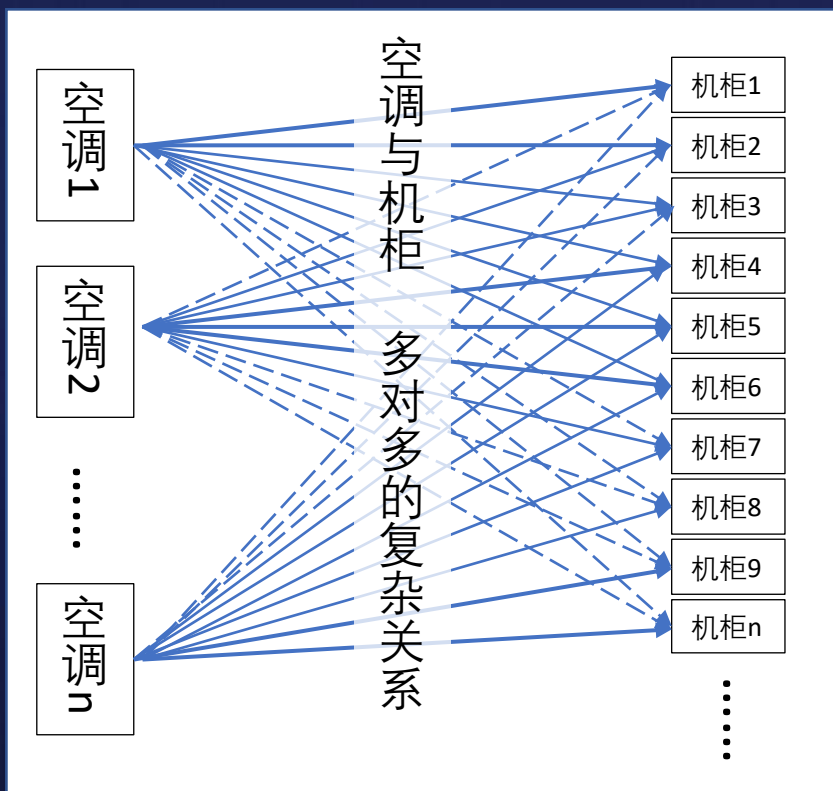
多台空调对应多组机柜进风温度的关系：

空调启停->出风温度变化->风道内各空调送风温度相互影响->机柜进风温度变化->机柜发热导致机柜出风温度变化->机柜出风相互影响导致空调回风温度变化->温度变化影响各空调启停

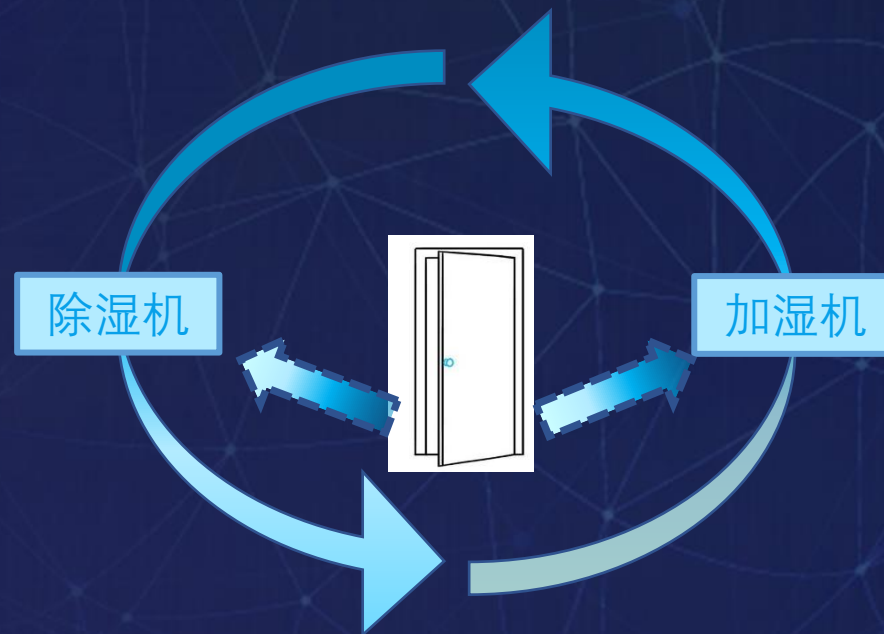
机房内绝对湿度变化因素图

机房内各点因为温度不同而导致相对湿度不同。即使是空调的回风口的温度也在不断变化，不同空调的回风点的温度更加不一样。温度升高、降低和加除湿设备导致湿度相互影响，常使机房加除湿混乱。这一混乱现象隐性而常被忽视。

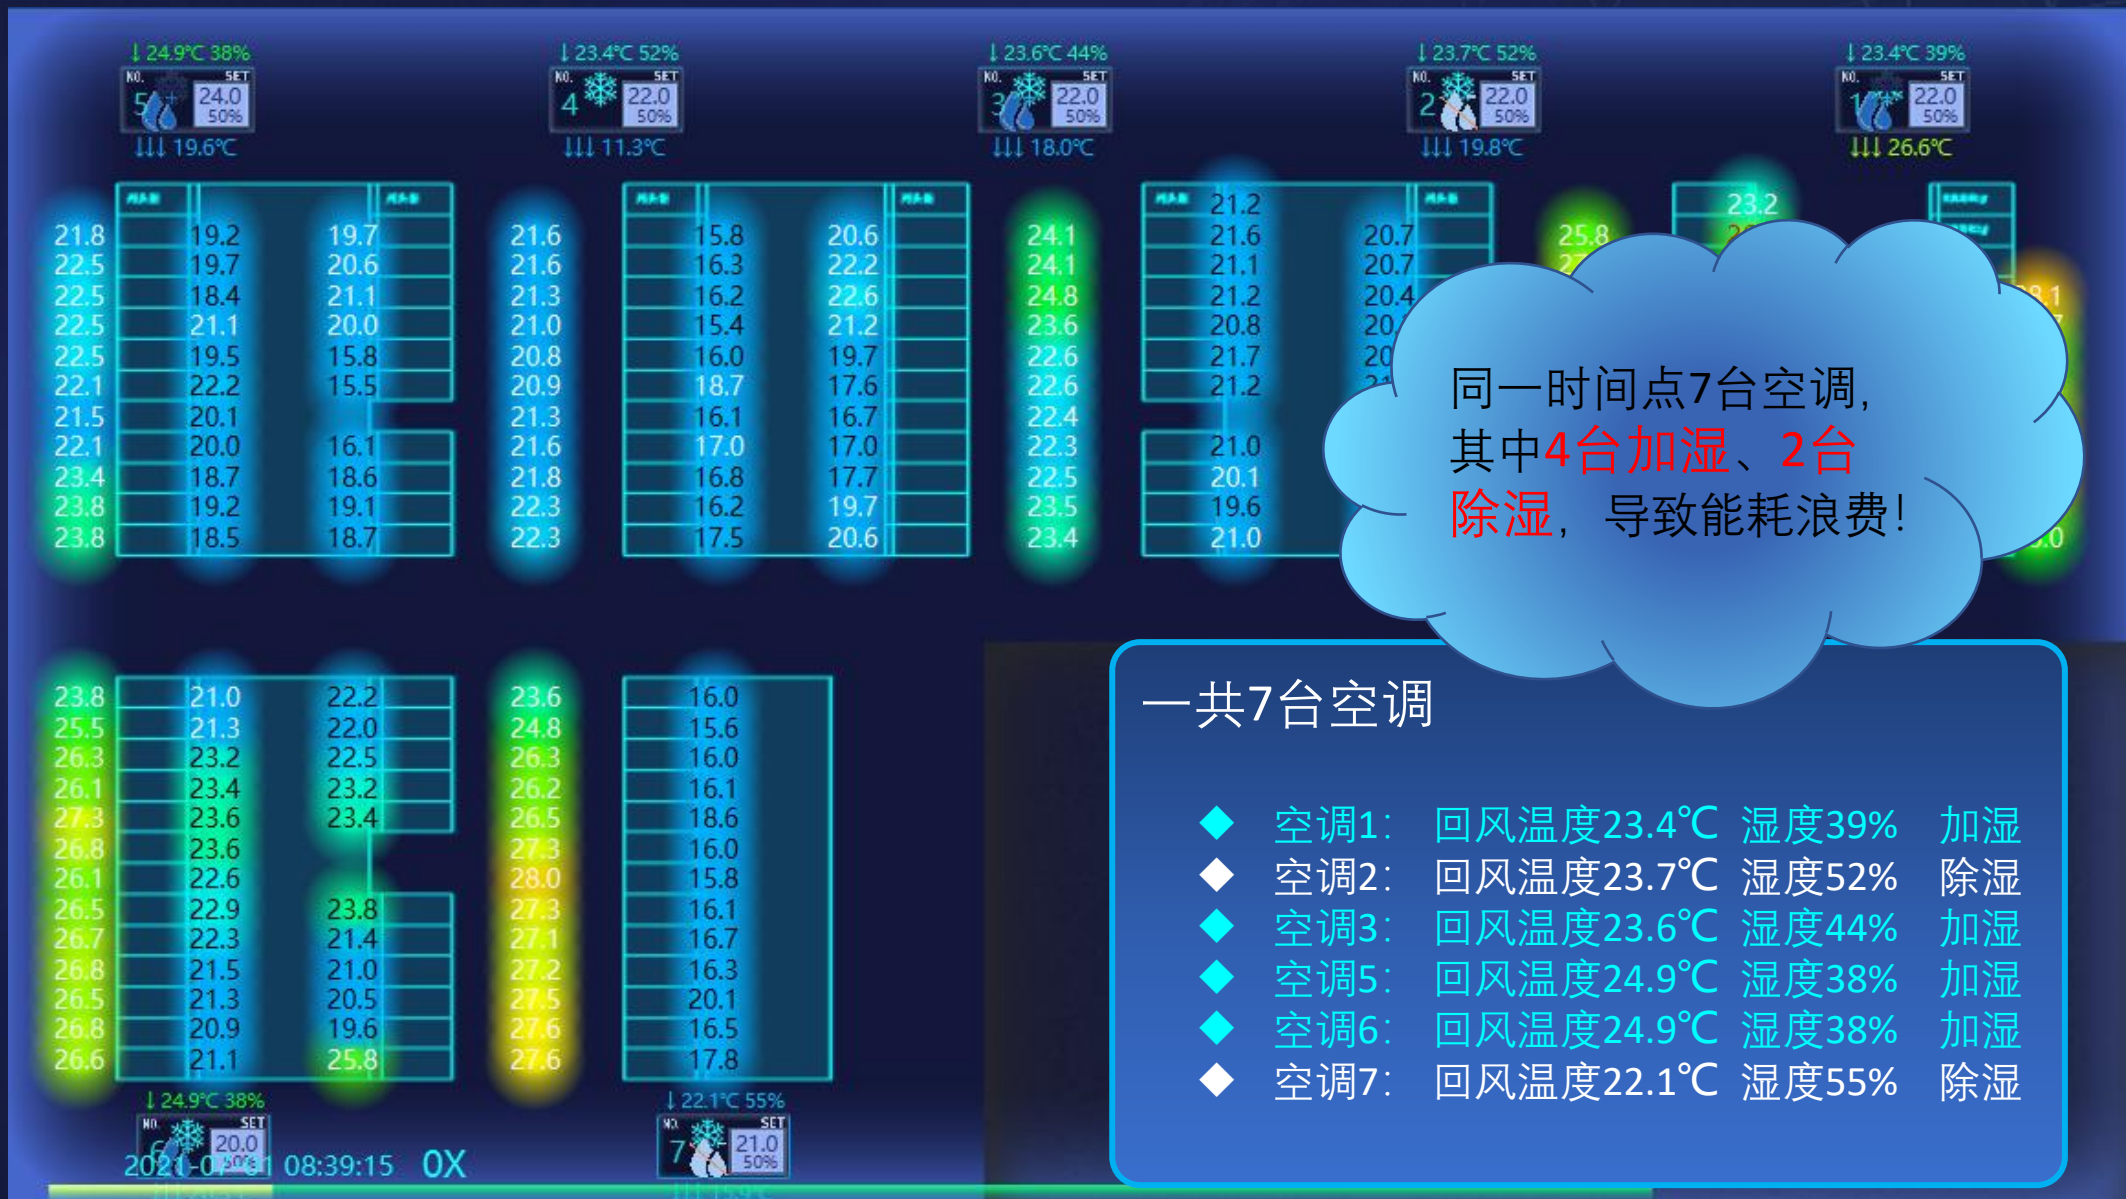
# 实测某机房某时间点不同空调的加除湿动作

同一时间点7台空调，其中4台加湿、2台除湿，导致能耗浪费！

- 一共7台空调
- ◆ 空调1: 回风温度23.4°C 湿度39% 加湿
  - ◆ 空调2: 回风温度23.7°C 湿度52% 除湿
  - ◆ 空调3: 回风温度23.6°C 湿度44% 加湿
  - ◆ 空调5: 回风温度24.9°C 湿度38% 加湿
  - ◆ 空调6: 回风温度24.9°C 湿度38% 加湿
  - ◆ 空调7: 回风温度22.1°C 湿度55% 除湿

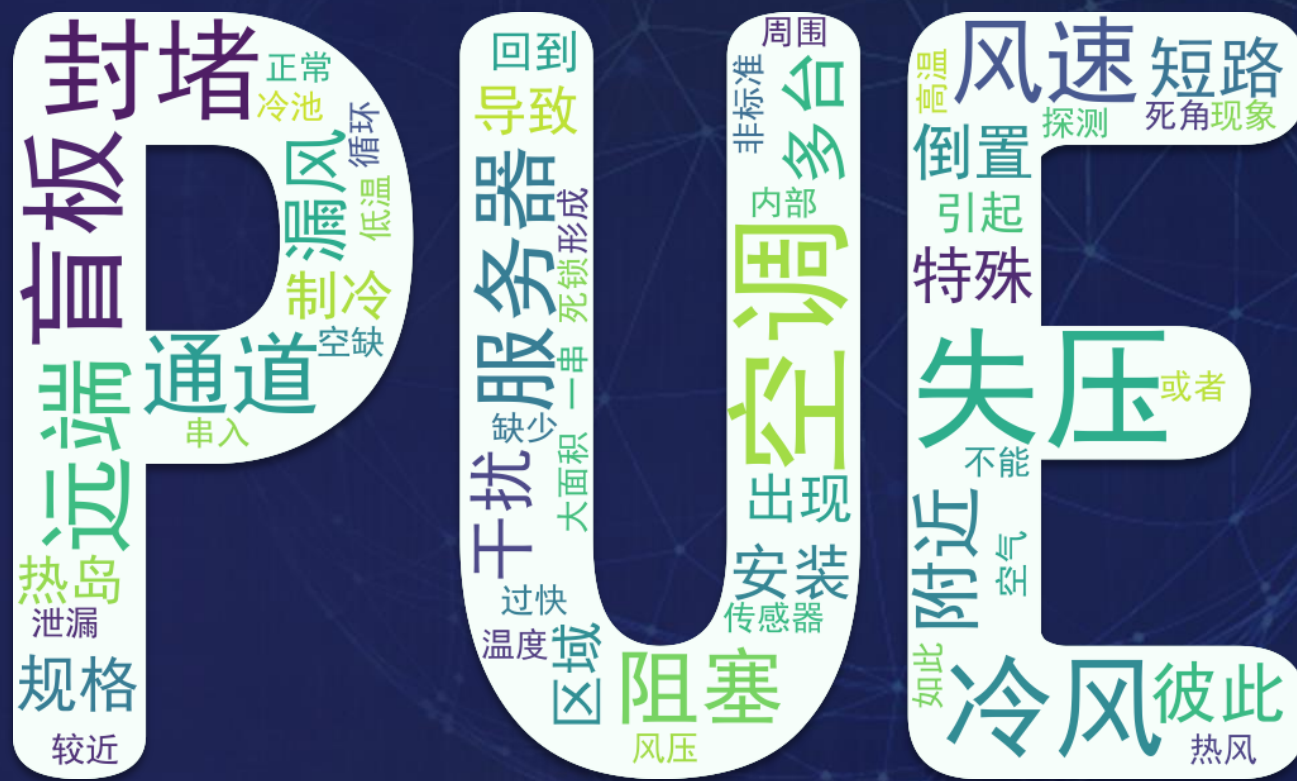
- 盲板封堵——漏风导致冷池失压热风串入
- 高风速失压——离空调较近区域因风速过快而出现热岛
- 远端失压——离空调较远、空调死角等区域缺少风压
- 空调附近冷风短路——空调附近或者内部有冷风泄漏导致空调传感器探测到低温引起空调不能正常制冷
- 服务器倒置安装——引起冷通道热岛现象
- 冷风通道阻塞——出现热岛
- 特殊规格服务器漏风——非标准服务器周围出现大面积空缺
- 多台空调彼此干扰——空调A制冷导致较低温度的空气回到空调B，使空调B不制冷形成一串高温区域并回到空调A，如此循环死锁

气流组织问题在机房普遍存在，而且每个机房都有自己的个性问题！

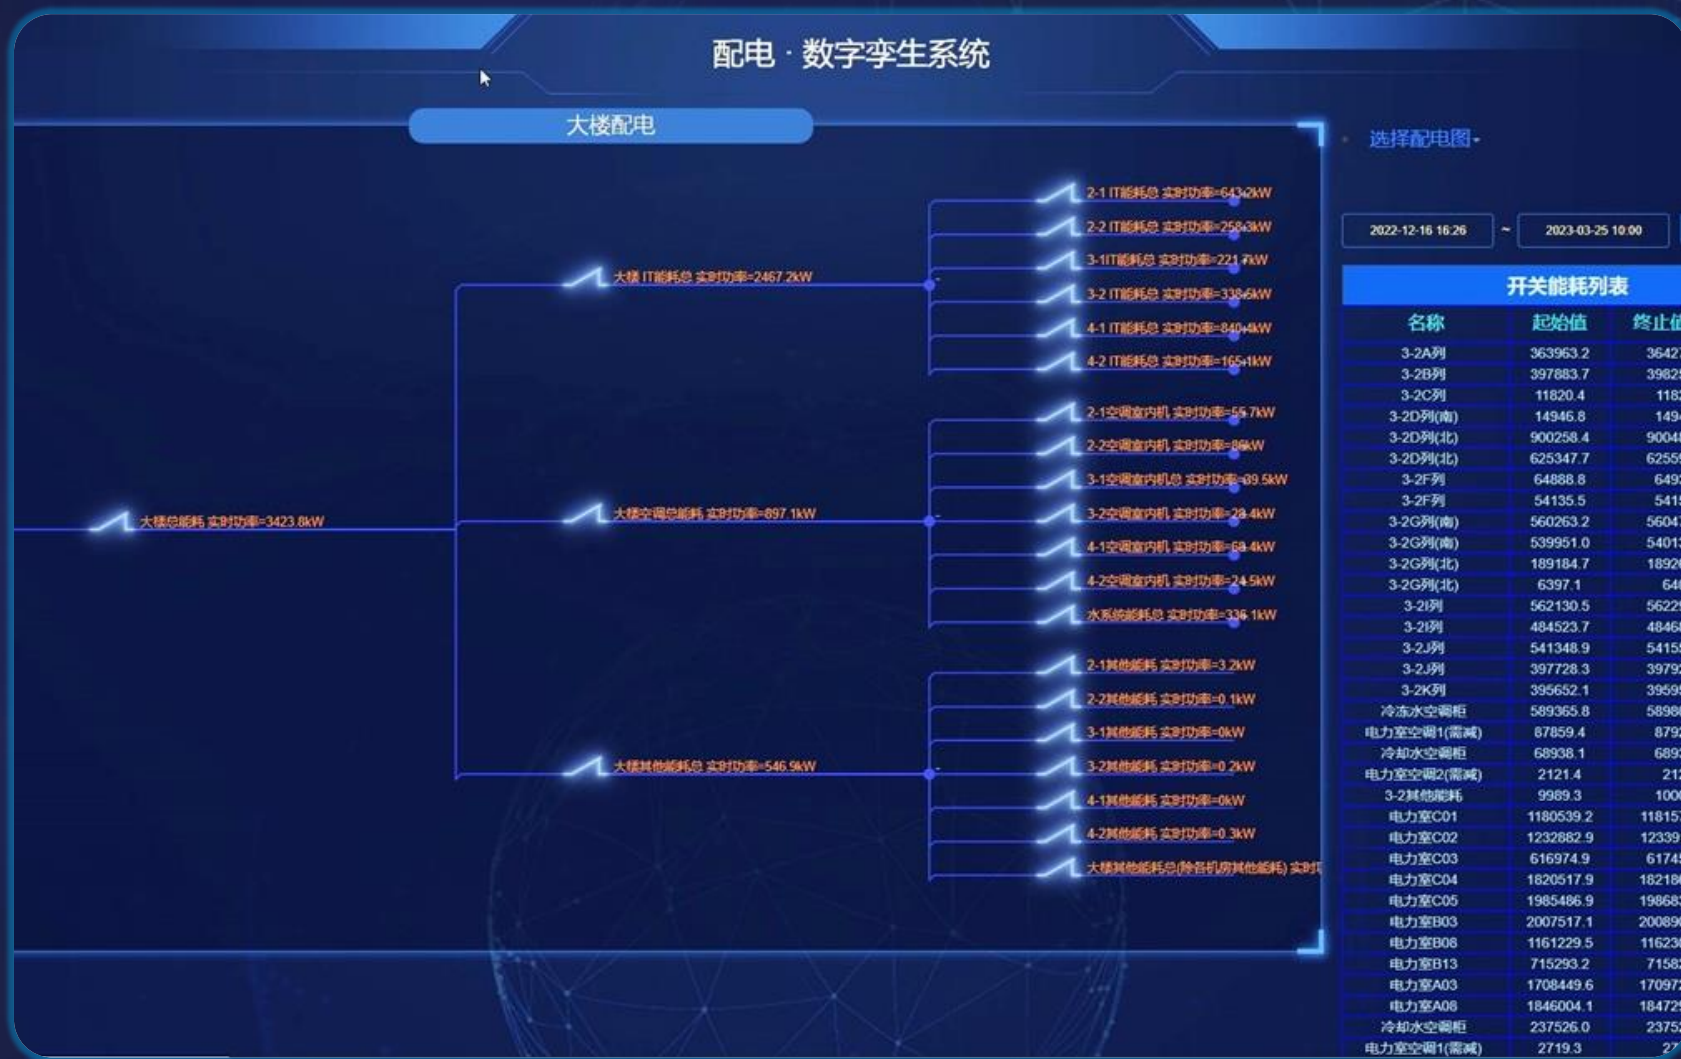
以能耗分类构成形式  
构建实时配电图  
也称为配电数字孪生系统

- 所有能耗均能直接追溯到实际电表；
- 所有数据实时更新；
- 配电图自由缩放、平移；
- 所有（开关）电表能耗指定时间段查询；
- 所有查询结果表格导出；
- 节能明明白白。

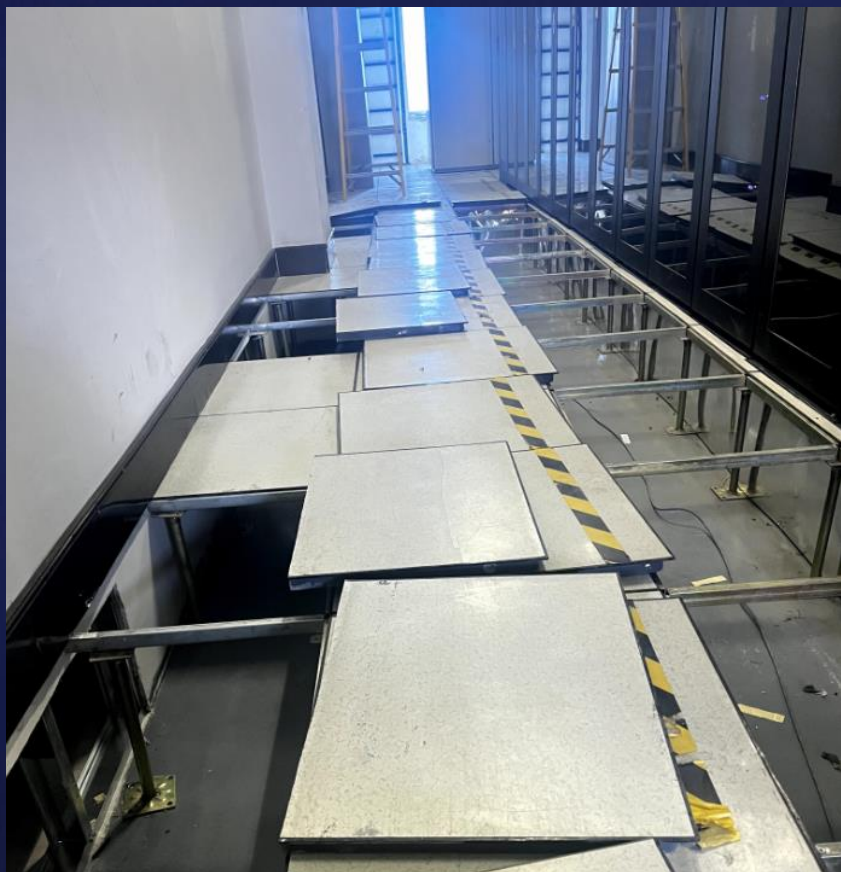
下图为机房送风盲区引流整改

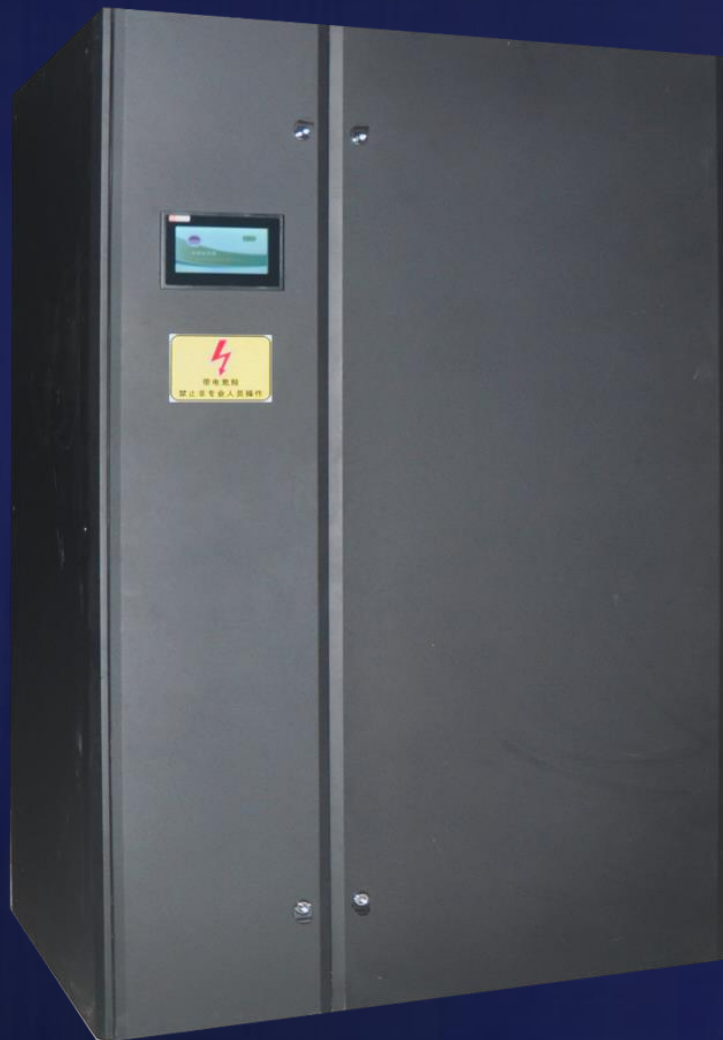
性能参数	型号	SLXF-070111	SLXF-120111	SLXF-150111	备注
风量(m <sup>3</sup> /h)		7000	12000	15000	
显冷量(KW)		21.1	33.2	45.2	室内空气-室外空气焓值>=10KJ/KG
能效比(EER)		14.06	8.14	7.46	
风量功耗比(W/m <sup>3</sup> )		0.28	0.34	0.40	
最大静压(Pa)		200	210	220	
最大加湿量(Kg/h)		20	30	35	室外温度25℃, 湿度35%
室内侧噪声db(A)		<=63	<=65	<=73	
室外侧噪声db(A)		<=53	<=54	<55	
电流(A)		3.0	6.2	9.2	
耗电量(KW/h)		1.97	4.08	6.06	
主机尺寸(mm)		1530*820*1710	1700*920*1810	2300*940*1995	
排风尺寸(mm)		800*500	800*500	800*500	
进风尺寸(mm)		700*650	800*730	900*800	
回风尺寸(mm)		80*510	80*580	800*650	
室外空气使用条件	粒子浓度(2.5微米粒子)<50000粒/升, 室外空气焓值<47KJ/KG				
系统过滤效率	5微米粒子过滤效率优先于99.8%; 0.5微米粒子过滤效率优于95%				
工作电源	AC220V, 功率2500W (以SLXF-070111为例)				
环境温度	-5℃~55℃				
通讯方式	半双工, RS485				
平均无故障时间	大于20000H
